Inchiesta sullo stato dei corsi d'acqua /1

Sporchi e tombinati, i rii sono bombe innescate

La Fondazione Cima: «In caso di forti piogge tutti presentano criticità». Il problema della pulizia

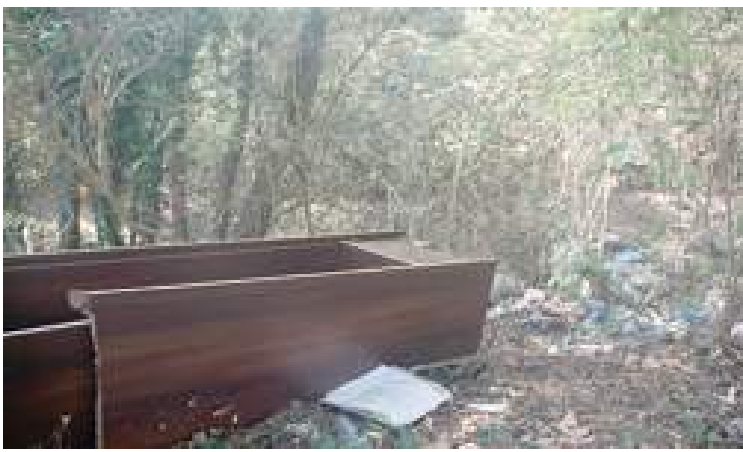
Persino mobilio nel greto del Lavanestro

SAVONA. Il torrente Lavanestro, nel suo tratto a monte, è una discarica a cielo aperto. Durante questa torrida estate, nel suo letto secco si è accumulata spazzatura di ogni forma e dimensione: persino vecchi mobili o copertoni di automobili. Tutti materiali che sono destinati a essere trascinati a valle dalla prima vera piena autunnale, per poi terminare il loro corso nello specchio di mare di fronte a Savona. E magari sulle sue spiagge, dove finiranno inesorabilmente per depositarsi, visto che si tratta di rifiuti non deperibili.

Prima dell'arrivo delle piogge autunnali servirebbe un'intensa operazione di pulizia, per togliere almeno i rifiuti di maggiori dimensioni; ad esempio mobili e coperto-

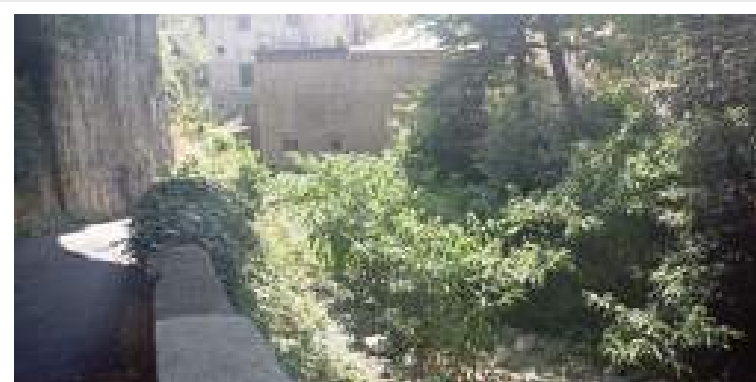
Il rio Lorianò al Santuario non vede un intervento di pulizia da tempo. Il greto è completamente invaso dalla vegetazione

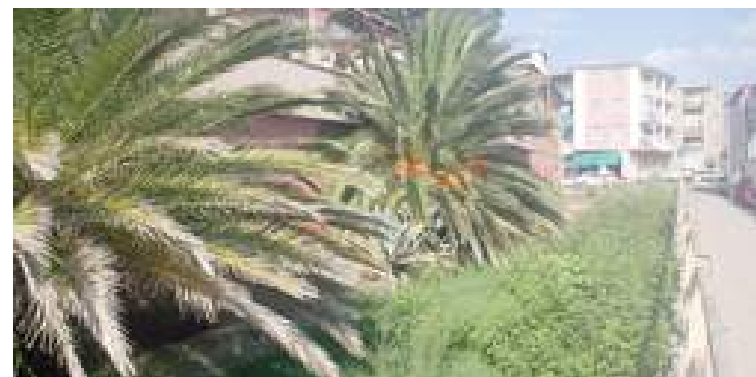
Rio Quattro Stagioni, in via Nizza, ha creato in passato notevoli problemi. Oggi si presenta così
